# 事業用自動車事故調査報告書

大型乗合バスの横転事故（名古屋市北区）

調査番号 : 2251101

事故の種類 : 横転事故

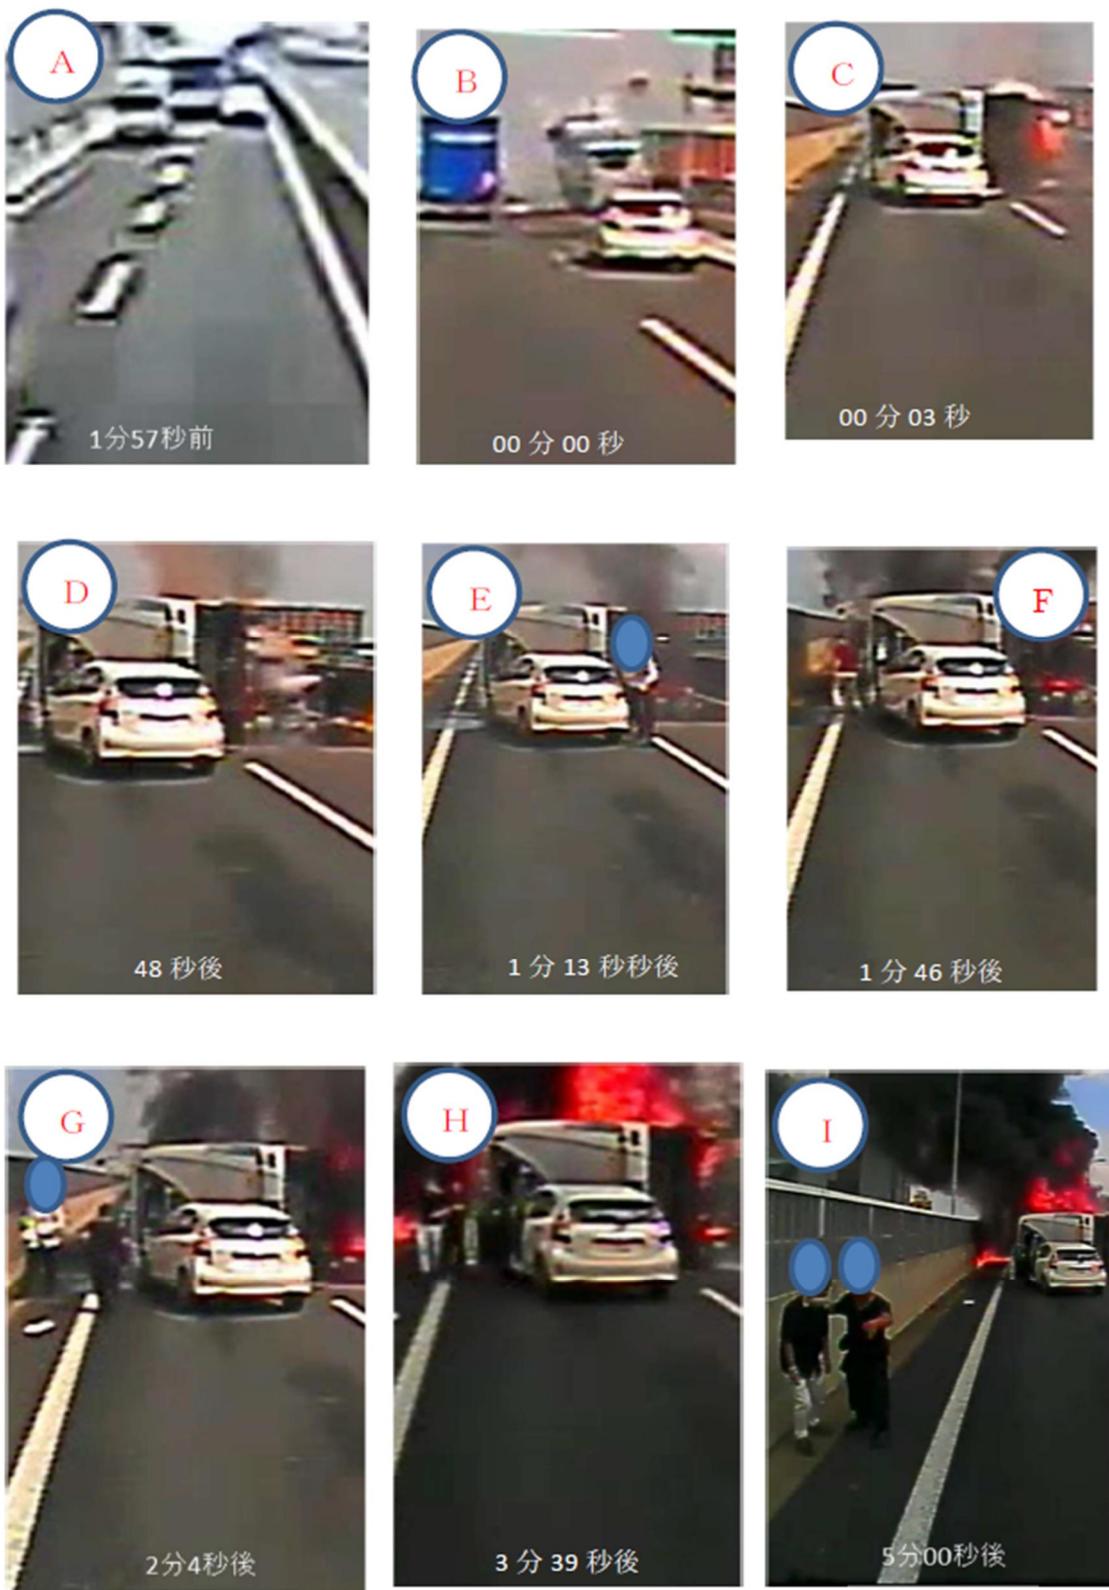
図3 ドライブレコーダーの映像

12:11	00:00	分岐帯前部付近に衝突。ブレーキランプは点灯していない（図3(B)）。	約57
12:13	00:02	分岐帯を乗り越えて本線内に進入。左側を下にして本線の2車線を塞ぐ形で横転・停止。すぐに出火。	約48
12:14	00:03	第2車両通行帯を走行していた小型乗用車（後続車両）がブレーキをかけ左に斜走したが、第1車両通行帯付近で当該車両の後面窓付近に衝突（図3(C)）。	約36

12:18	00:07	自車（回送車両）も停止。ほぼ同時に第2車両通行帯を走行中のトレーラも停止。このとき、後面窓の強化ガラスは割れており開口部（以降、「開口部」という。）ができています。	0
12:59	00:48	トレーラの運転者が当該車両に駆け寄り消火活動開始。消火剤は16秒程で無くなる（図3(D)）。	0

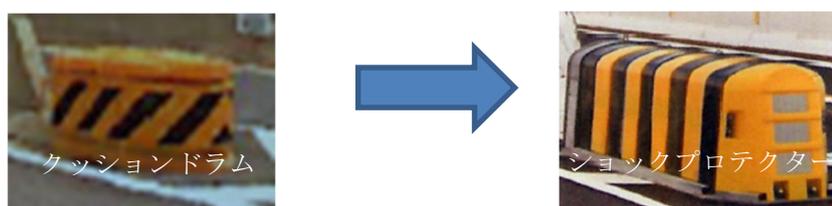
図4 事故後の改善（道路管理者提供）

- ・本線は2車線で、幅員は16.1mである。
- ・本線右側に設けられた減速車線は、1車線で、幅員は10mである。
- ・本線と減速車線の間には、高さ1.15m、幅0.8mの分岐帯がある。
- ・勾配は殆どない。
- ・分岐帯の前端には、クッションドラムが設置されていたが、事故後、ショックプロテクターに変更された。

なお、クッションドラムは中に水を貯え衝突時の衝撃を吸収するものであり、ショックプロテクターは緩衝材として発泡スチロールを使用しているため、クッションドラムよりもショックプロテクターの方がより乗用車の衝突に耐えることができる。

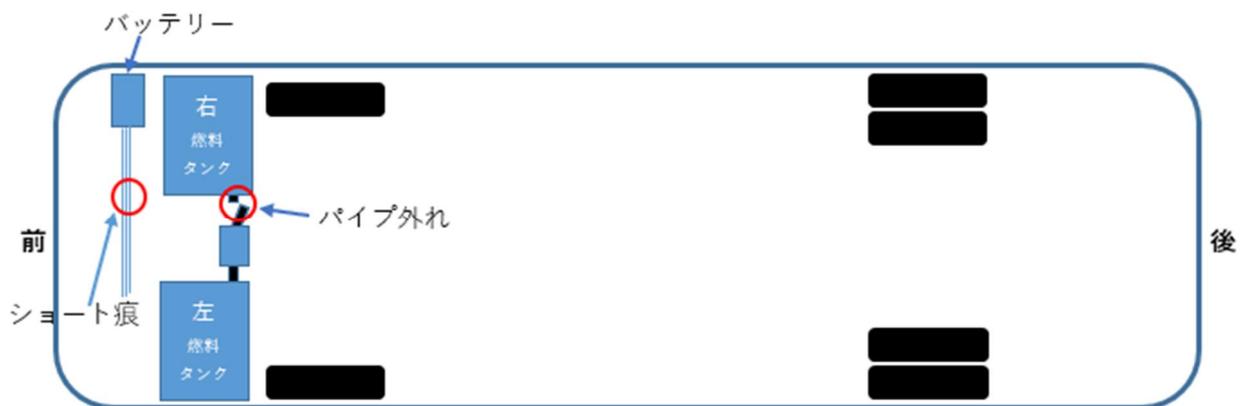
図8 出火原因参考図

2.1.3.3に記述したように、当該車両は、分岐帯への衝突とほぼ同時に車両前部から出火している。2.3.1.1に記述したように、当該事故により当該車両の左右の燃料タンクを繋ぐパイプは、右の燃料タンクの接続部から外れており、燃料が流出する状態であった。また、電気配線は被覆が剥がれ、露出した芯線の一部にはショート痕が認められた。

これらのことから、出火原因は、分岐帯への衝突により流出した燃料に、電気配線がショートしたことによる火花、あるいは摩擦による火花が引火したことにより発生したものと推定される。

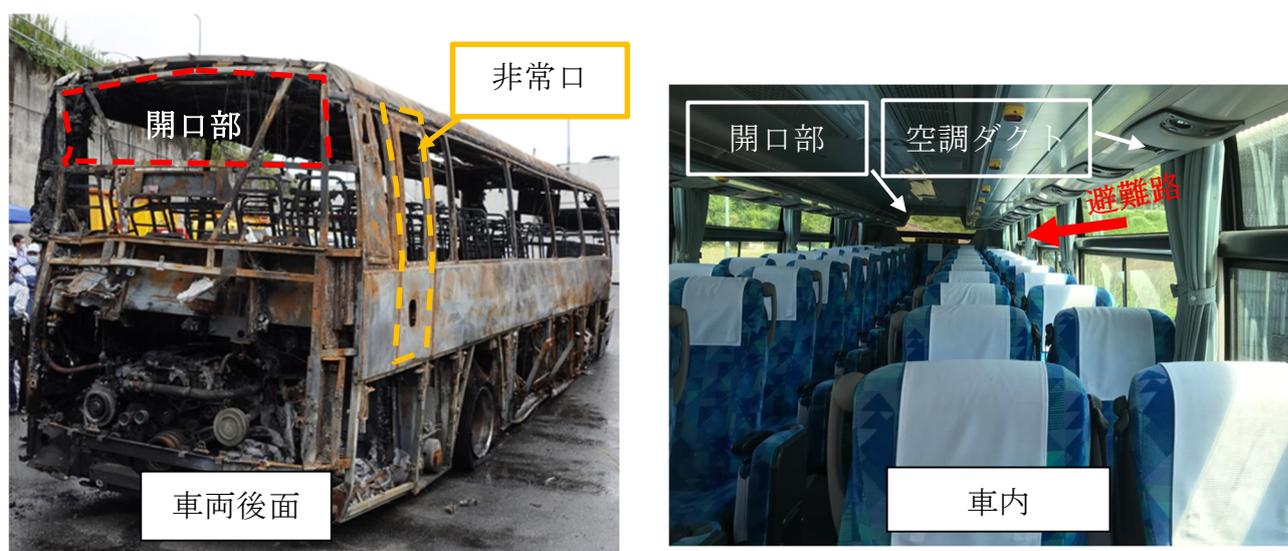
図9 非常口の有効性と避難路

2.1.3.3に記述したように、脱出できた6人の乗客は、当該車両の後面にできた開口部から脱出している。また、2.4.6に記述したように、トレーラ運転者は、「当該車両は横転していたため通路は使えなかった。乗客は座席上部と空調用ダクトの間の僅かな隙間を通り客室後部の開口部まで移動して脱出した。」と口述している。

これらのことから、運転者の誘導がない緊迫した状況下で、車両後部にできた開口部を目指し、座席と空調ダクトの間の狭い隙間を避難路として選び、車両後部まで移動したものと推定される。

今般、車両横転時の乗客の避難路の確保について、対策の必要性が明らかになった。これを踏まえ、国土交通省及び自動車製作者は、諸外国の規制を参考とした車両横転時における乗客の避難路の確保にかかる車両基準の導入について検討するとともに、使用過程車においても実施可能な避難路の確保策について調査及び検討をすること。

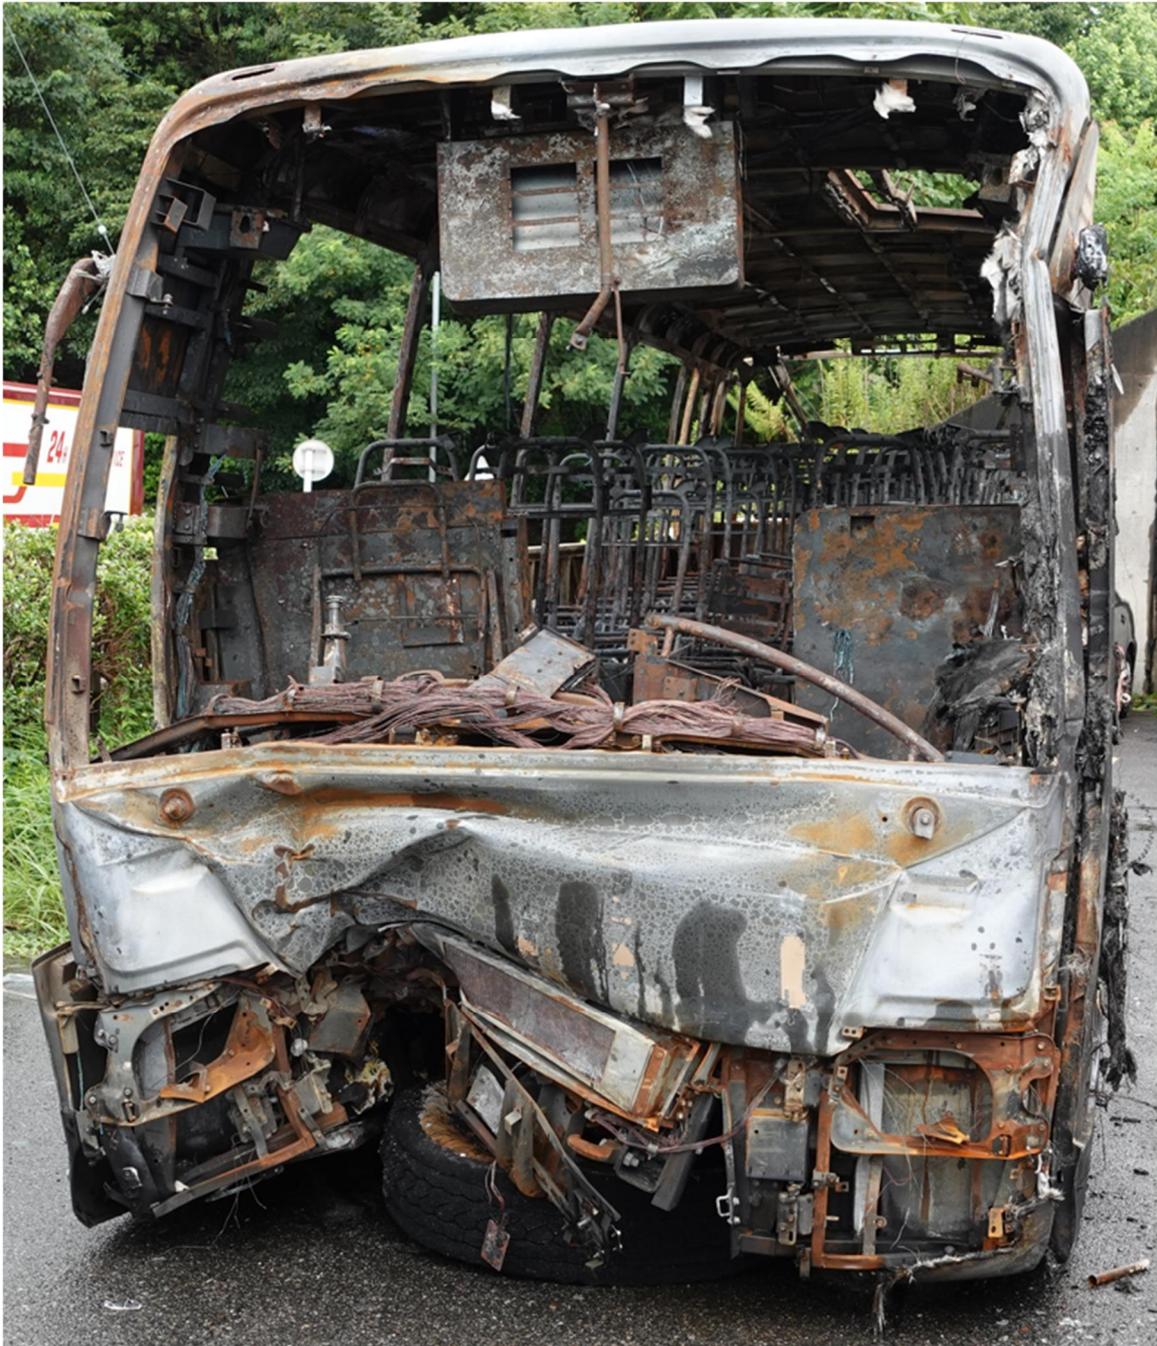
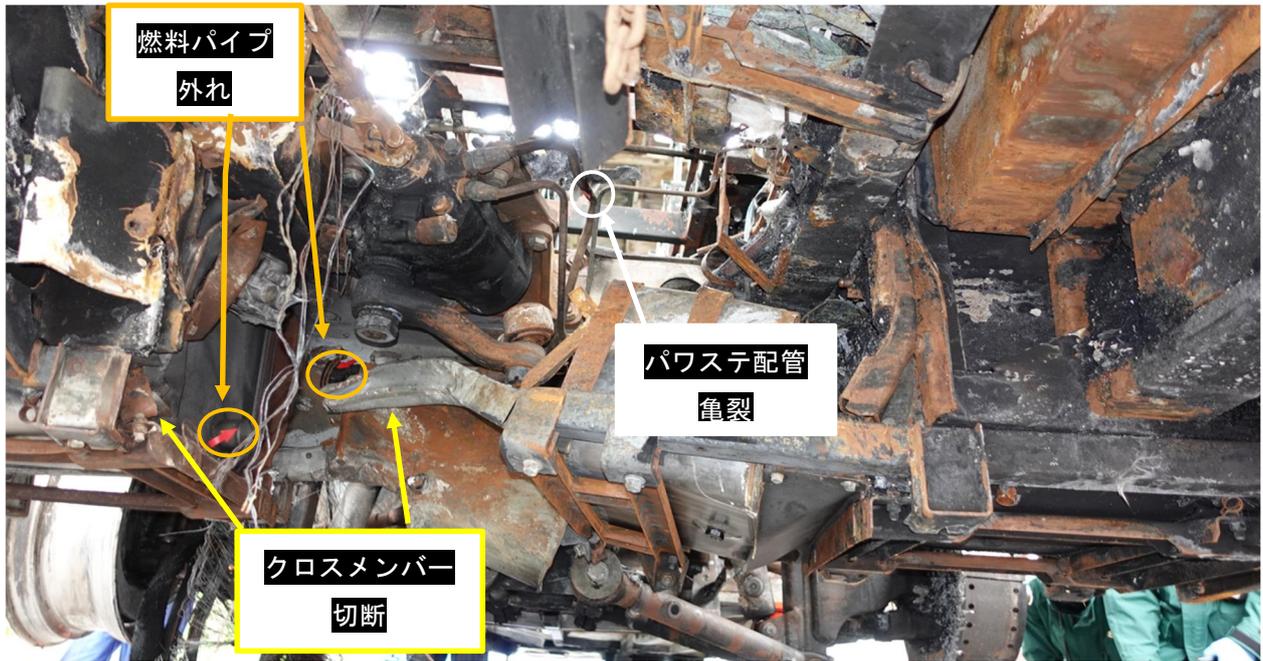
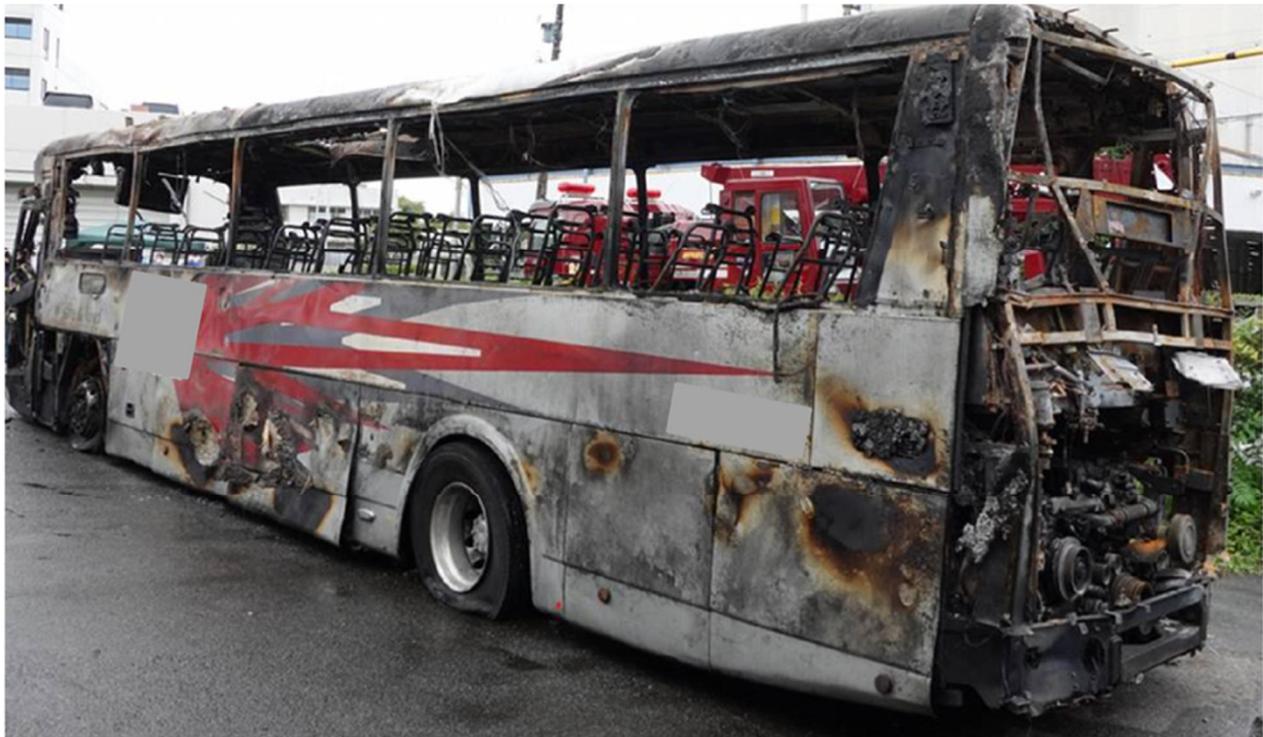
- ・車室内は全焼しており、車体と座席等の骨組みが残った。
- ・ドライブレコーダーは記録媒体を含めて焼失した。
- ・当該車両の前面上部に大きな損傷は認められない。
- ・前面の運転者席下部付近に大きな窪みがあり、その後方にフロント・クロスメンバーが設けられているが、同クロスメンバーは断裂しており、後方に向けて大きく変形している。
- ・フロント・クロスメンバーの後方に燃料タンクが左右に 2 個設けられているが、左右の燃料タンクを繋ぐ燃料パイプについて、右側燃料タンクの接続部から外れており、燃料が流出する状態となっている。
- ・エアバッグや電子制御式ブレーキ等を制御する E C U は焼失した。
- ・ブレーキ系統は、ホース及びコントロールバルブが焼失した。
- ・ブレーキドラムやブレーキライニングに異常は認められない。
- ・電気配線の被覆が剥がれ、露出した芯線の一部にショート痕が認められる。
- ・パワーステアリングの配管は、一部に亀裂が発生しているが、リンク機構に異常は認められない。
- ・後面窓付近の骨格が変形している。

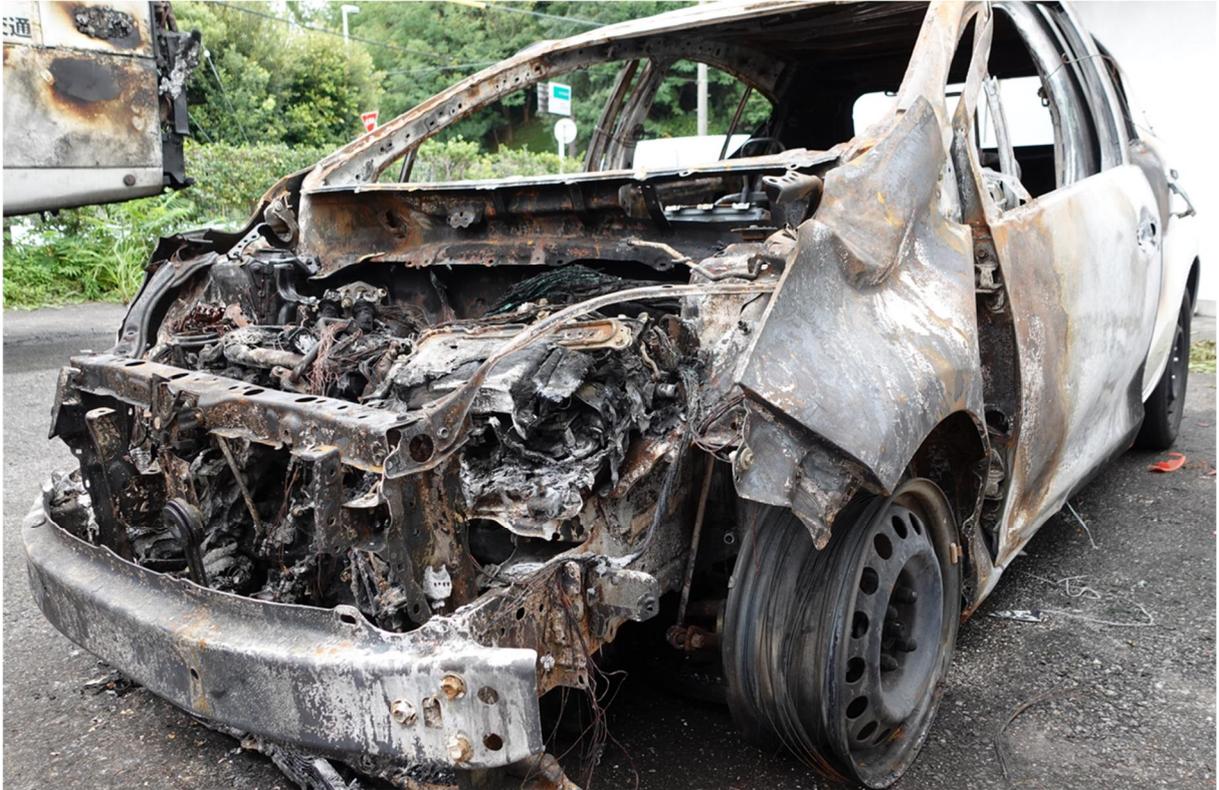
写真4 後続車両

- ・初度登録年は平成 29 年である。
- ・乗車定員 5 名の小型乗用車である。
- ・フロントバンパー、ボンネット及びフェンダーが大きく損傷している。
- ・車体は全焼している。
