事業用自動車事故調査報告書

大型トラックの追突事故（神奈川県厚木市）

令和7年3月14日

調査番号：2271201

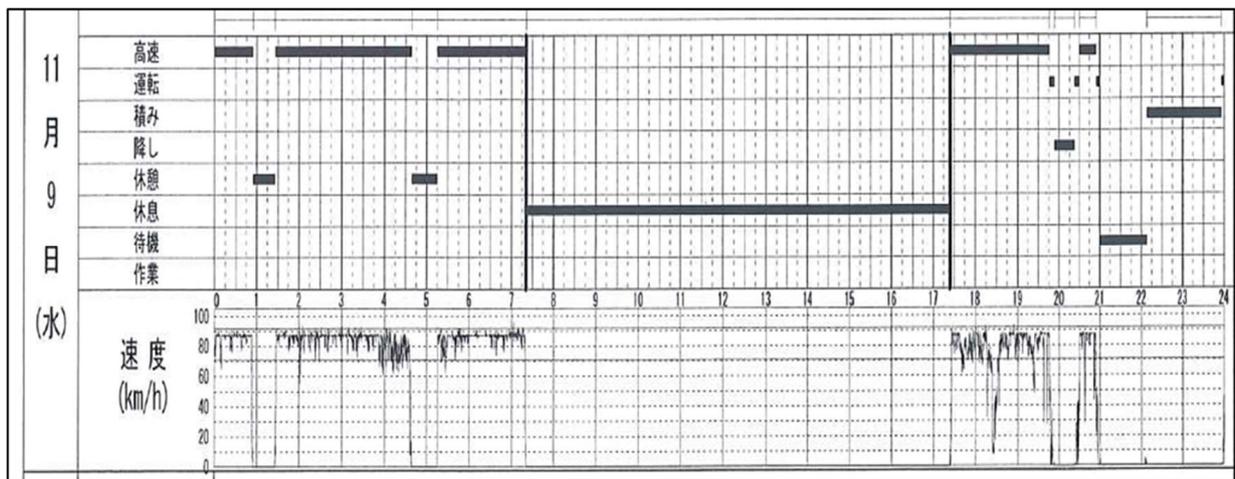
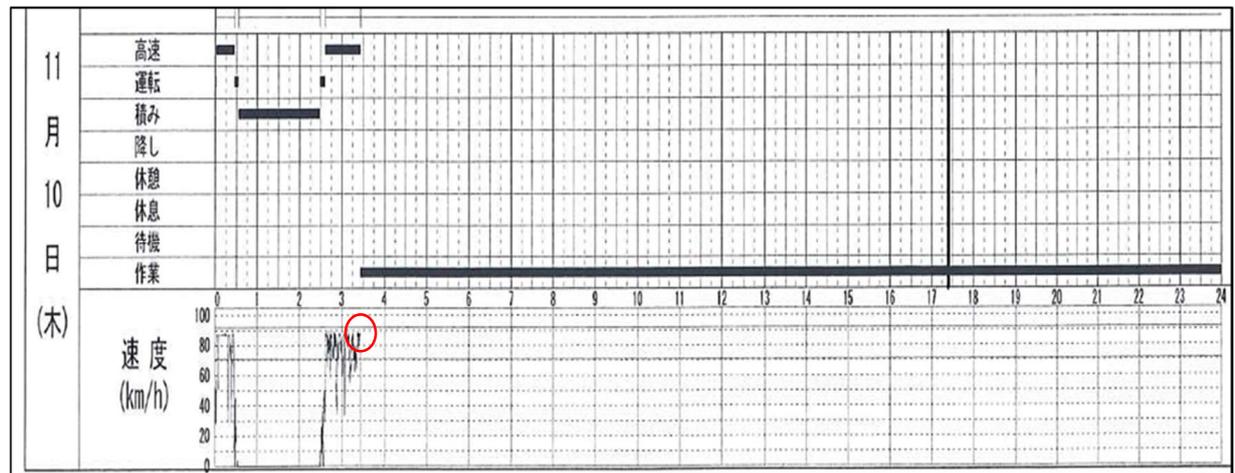
図 2 - 1 事故当日の運行記録計の記録 (24 時間記録図表・○部分は事故発生付近)

- ・ 運行記録計に記録された事故前の運行状況について、24時間記録図表（図2-1参照）によると、当該車両は2時30分頃に運行を開始している。
- ・ 運行記録計に記録された事故直前の連続する2件の4分間記録図表（図2-2参照）によると、時間にして約7分35秒、距離にして約10.33kmのデータが記録されており、当該車両の速度は約60km/hから約90km/hまでの間、エンジン回転数は約1,000rpm前後を変動している。
- ・ 3時25分20秒頃から事故発生時刻に至るまでの約70秒間、当該車両は約88km/h 約1,100rpmと一定の速度及びエンジン回転数を保って運行しているが、その後速度及びエンジン回転数が急激に低下している。

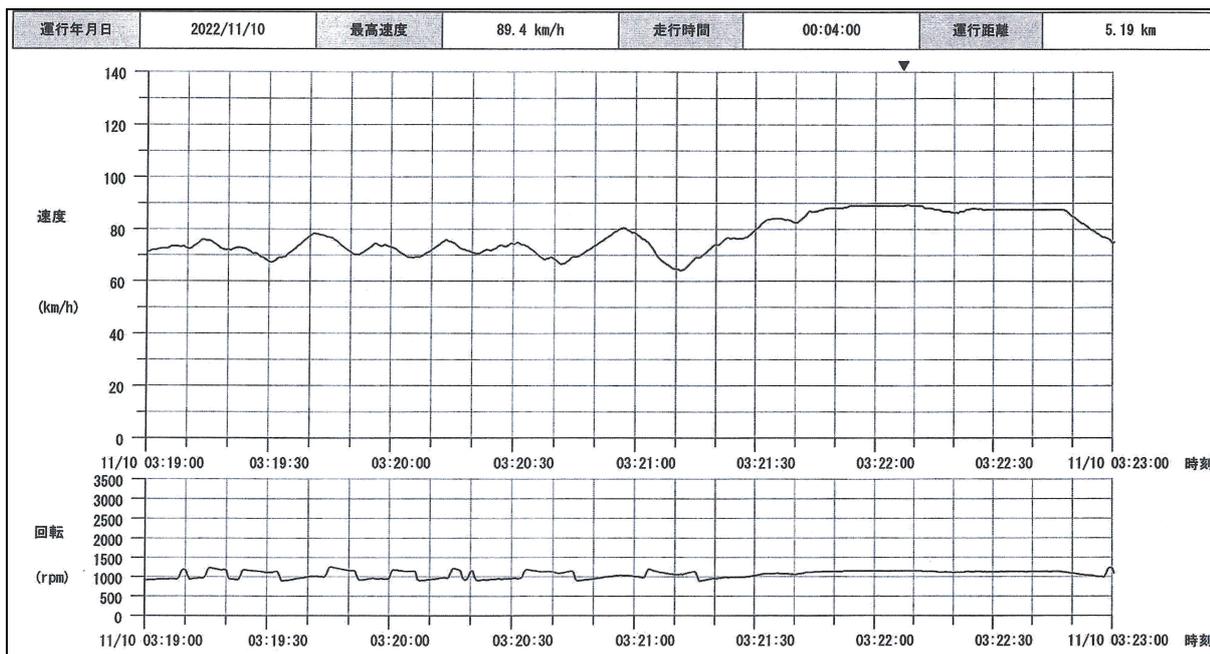
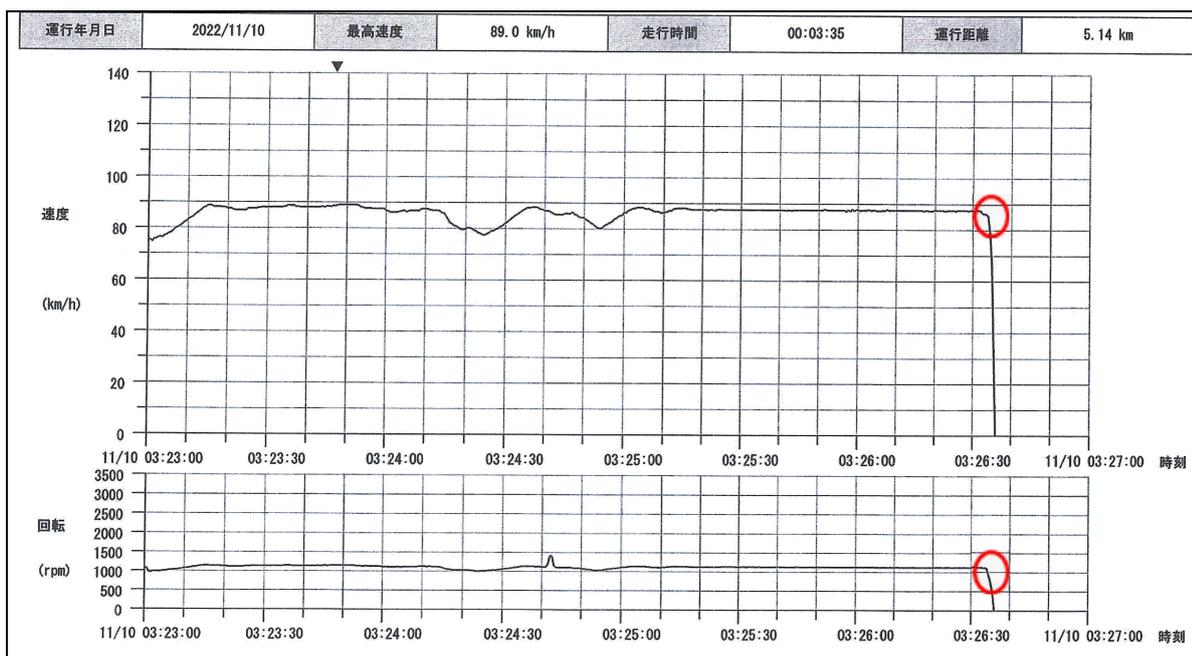
図 2-2 事故当日の運行記録計の記録（4 分間記録図表・○部分は事故発生付近）

しかしながら、2.1.2.1に記述したように運行記録計のデータには、事故発生時刻に至るまでの約70秒間は、約88km/h、約1,100rpmと一定の速度及びエンジン回転数を保ち運行している記録が認められ、また、2.3.1.1に記述したように当該運行において事故時にLDWSの作動記録が認められなかったことから、車両がふらついて

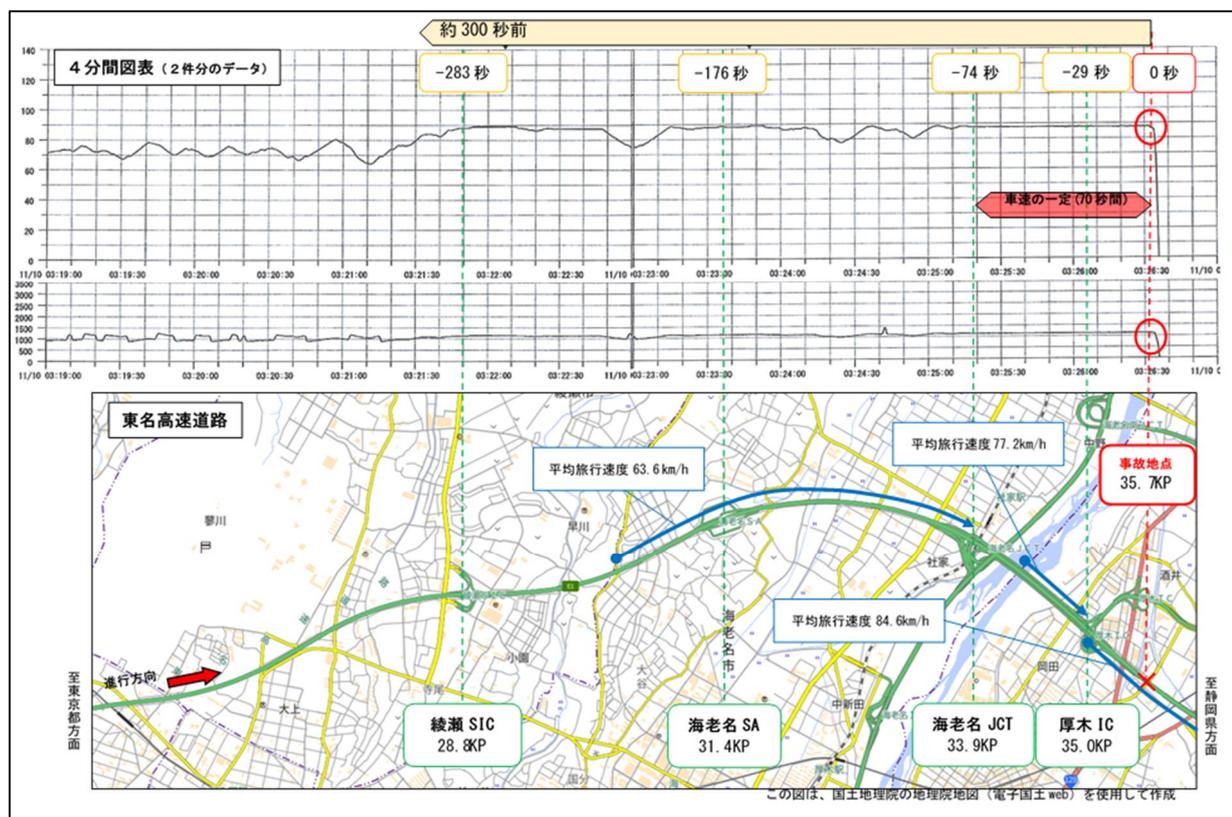
図 8 当該車両の予測通過時間と 4 分間記録図表の対照状況

事故に至る約300秒前について、その間の平均速度を88.0 km/h (24.4m/s) とし当該車両が通過した東名高速道路下りのI C及びS Aの予測通過時間を求め4分間記録図表と対照した結果、事故に至る約283秒前に綾瀬スマートインターチェンジ（以下スマートインターチェンジを「S I C」という。）付近、約176秒前に海老名S A付近、約74秒前に海老名ジャンクション（以下ジャンクションを「J C T」という。）付近を通過し、各地点の手前においていずれも緩やかな加減速を繰り返していることが考えられる（表8及び図8参照）。

一方、海老名J C Tを通過し事故発生時刻に至る約70秒の間は、88 km/hに近い一定の速度と1,100rpmのエンジン回転数を保ち走行している（表8及び図8参照）。

これらのことから当該運転者は、各地点の通過時間帯が未明の交通量の少ない時間帯であるが、車両の通行が輻輳するJ C T等の付近においては、他車両の動静に応じ速度を調整するなどして運行し、海老名J C Tを通過し事故地点に至るまでの旅行速度が高くなる区間においては、A C Cの設定車速範囲（30～80 km/h）を超える一定の速度で走行していることから、運転者がアクセルペダルを踏みこみ操作しスピードリミッターが作動する速度で運行していたことが考えられる。

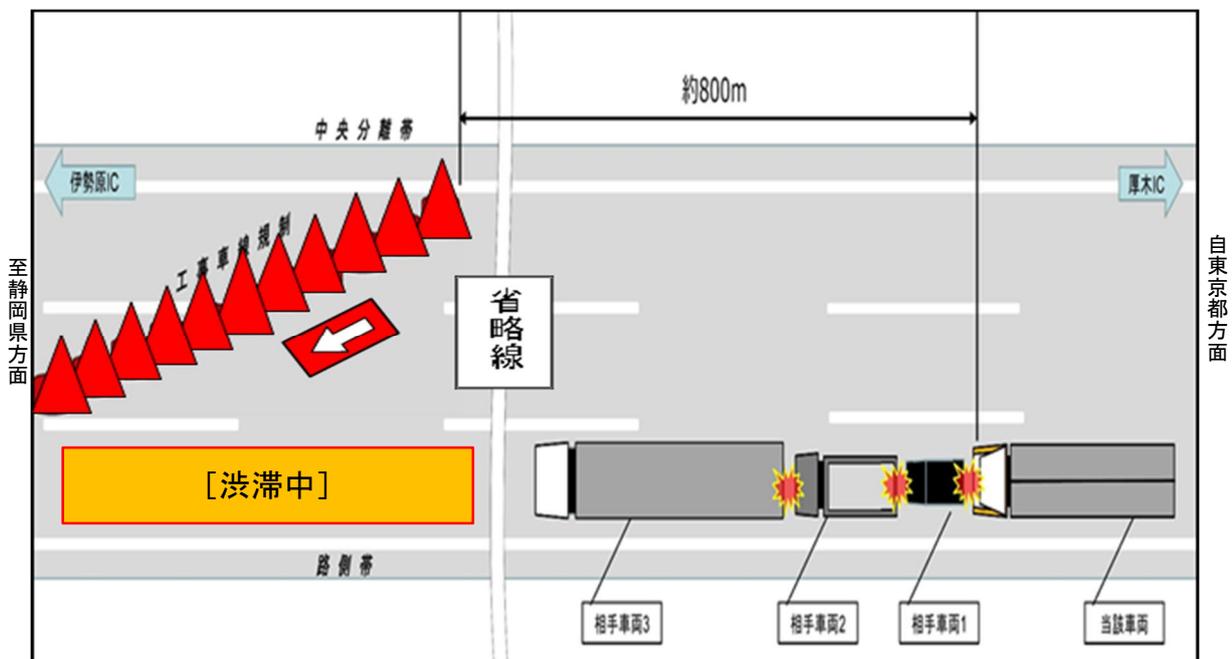
参考図 2 事故状況図

当該事故は、2.1.1.3 及び 2.3.1.2 に記述したように、当該車両（大型トラック）が、相手車両1（小型乗用車）に追突し、さらに前方の相手車両2（中型トラック）、相手車両3（大型トラクタ・セミトレーラ）に衝突する計4台の車両が関係した多重追突事故である。2.3.1 に記述したように、また、参考写真のとおり、当該車両は、車体前面（特に運転席側）が上部に至るまで大きく損傷し、相手車両1は、相手車両2の車底部に入り込み、相手車両1及び相手車両2は車体全体が大きく損傷したうえ全焼している。一方、相手車両3の後部の損傷は少ない。

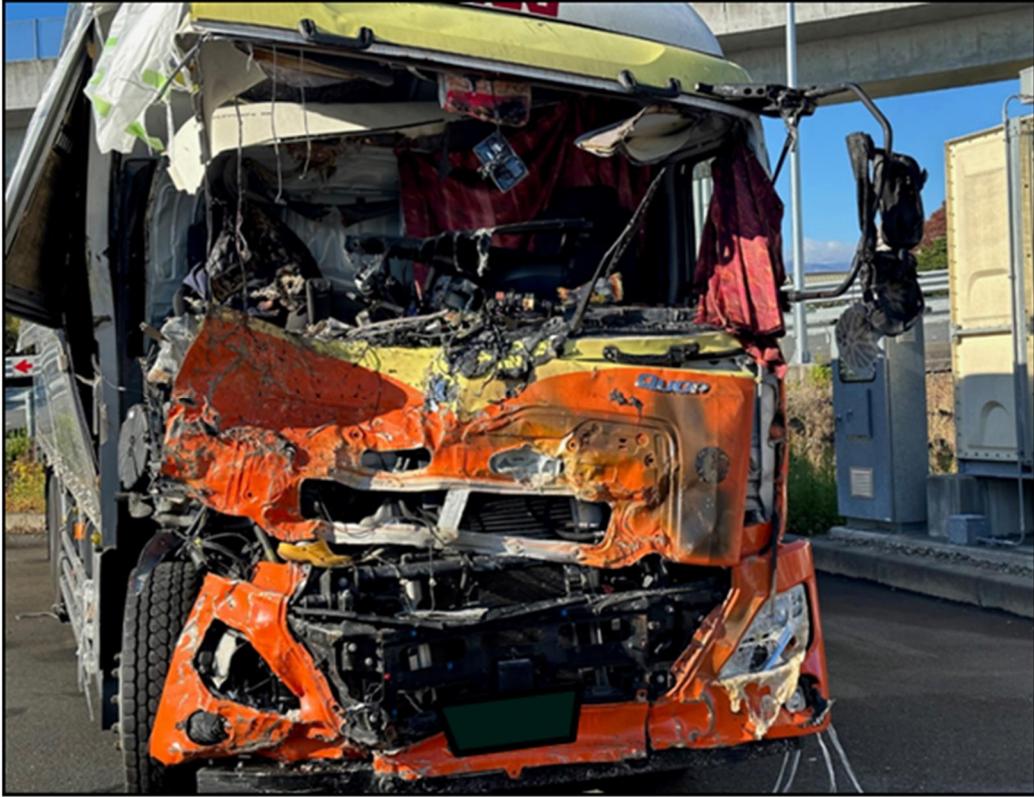
写真 1 - 1 当該車両（前面の状況）

- ・当該車両は、自動車検査証によると初度登録年は平成 30 年、最大積載量は 13,700kg の大型トラックである（表 4 参照）。
- ・事故当時の総走行距離は、運行記録計に記録された数値によると 581,528km である。
- ・破損状況は、当該事故により車体前面（特に運転席側）が上部に至るまで大きく損傷している（写真 1-1 参照）。
- ・当該車両には、運転支援装置として、衝突被害軽減ブレーキ（以下「AEB S」という。）、アダプティブクルーズコントロール装置（以下「ACC」という。）、車線逸脱警報装置（以下「LDWS」という。）及びふらつき注意喚起装置が装備されていた。

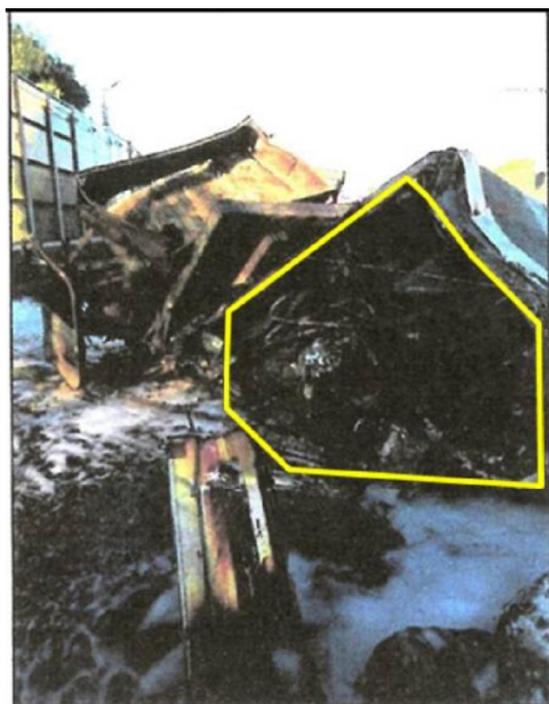
写真2-1 相手車両1（事故後の状況・黄色線の囲いが相手車両1）

- ・相手車両 1 は、黒色の小型乗用車で運転者及び助手席同乗者の計 2 名が乗車していた。
- ・相手車両 1 は、当該車両に追突され、その衝撃で相手車両 2 に衝突し、大破・全焼した（写真 2 - 1 黄色線の囲いが相手車両 1、写真 2 - 2 参照。）。

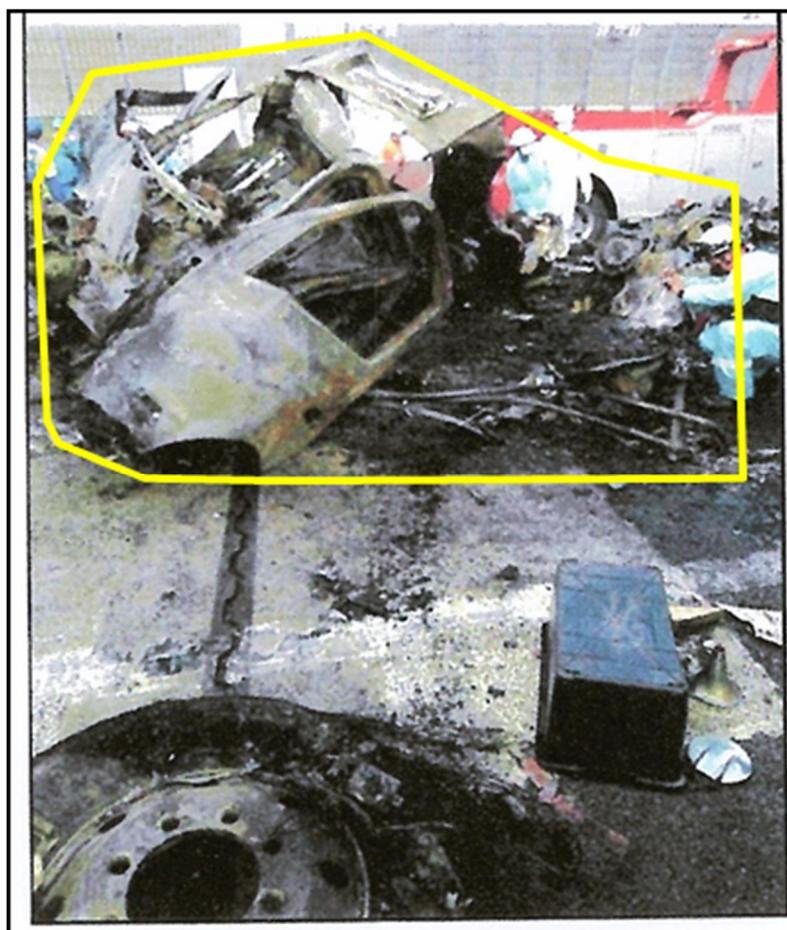
写真3 相手車両2（事故後の状況・黄色線の囲いが相手車両2）

- ・相手車両 2 は、中型トラックで運転者 1 名が乗車していた。
- ・相手車両 2 は、相手車両 1 に衝突されたのち当該車両にも衝突され、大破・全焼した（写真 3 参照、黄色線の囲いが相手車両 2）。

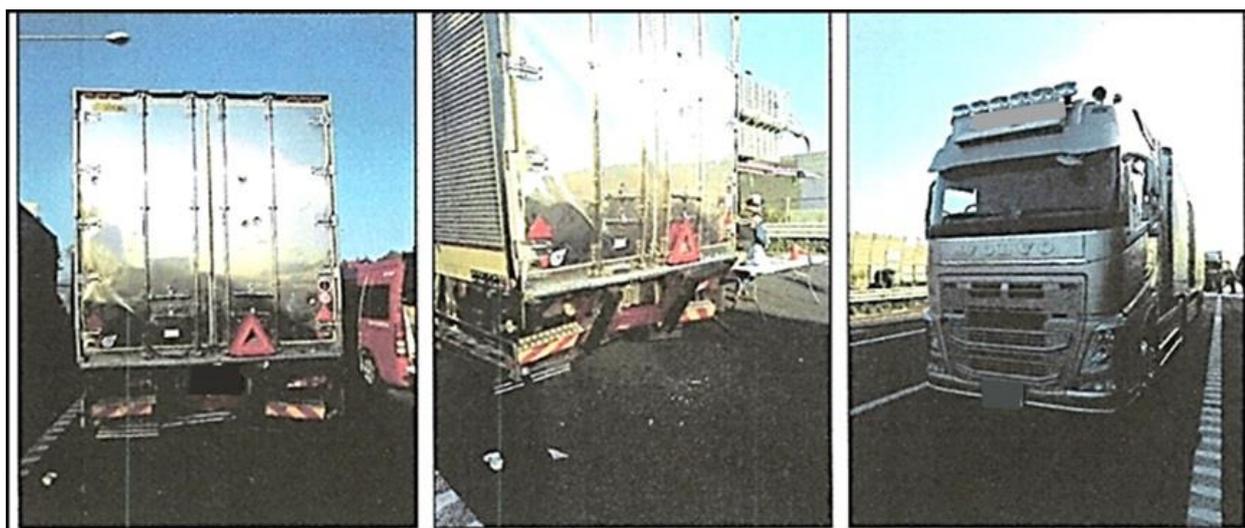
写真4 相手車両3（後面及び前面の状況）

- ・相手車両 3 は、大型トラクタ・セミトレーラで運転者 1 名が乗車していた。
- ・相手車両 3 は、相手車両 2 に衝突され、後部が損傷した（写真 4 参照）。
