# 事業用自動車事故調査報告書

大型乗合バスの横転事故（名古屋市北区）

調査番号 : 2251101

事故の種類 : 横転事故

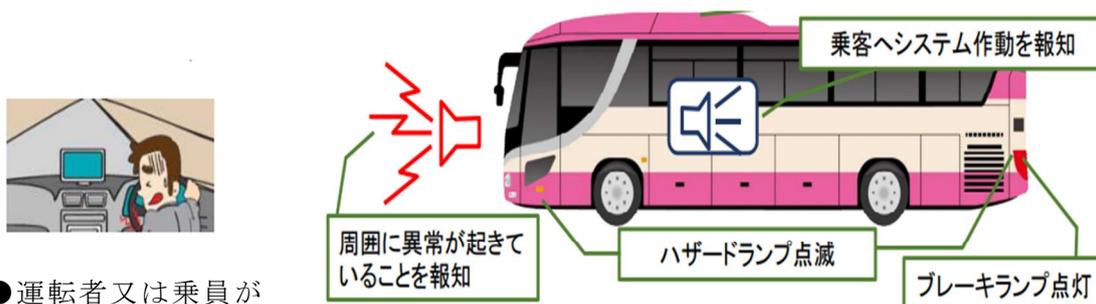
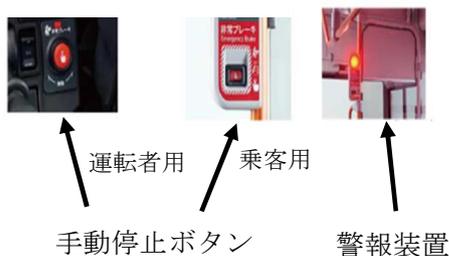
図 11 ドライバー異常時対応システムのイメージ<sup>10</sup>

このような場合に、ドライバー異常時対応システムを装着していれば、乗客が図 11 に示す手動停止ボタンを押すことにより、車両を減速・停止することができるので、事故を回避できた、又は被害を軽減できた可能性が考えられる。

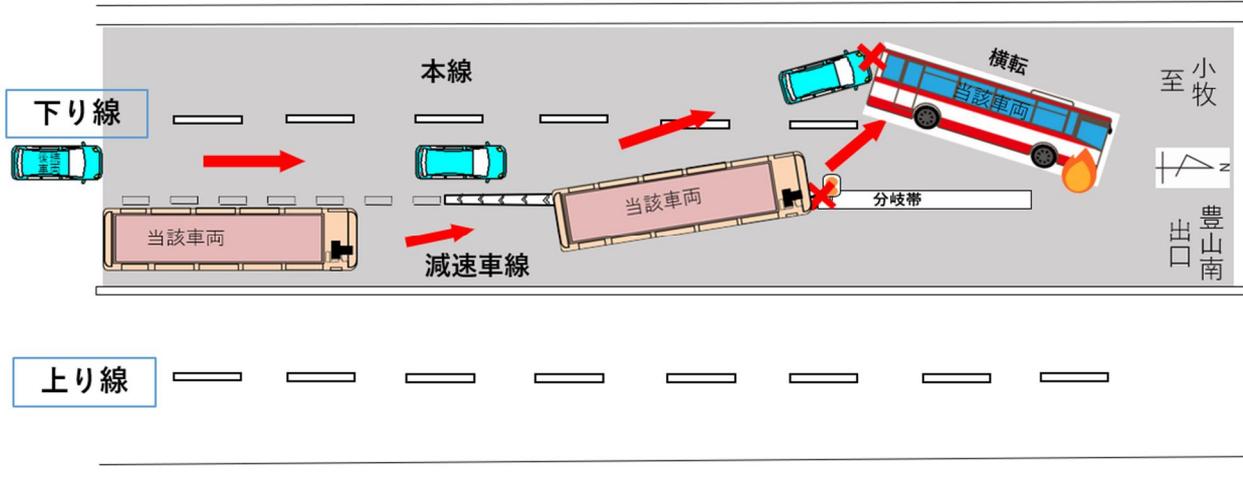
参考図 1 事故地点状況図

- ・減速車線を走行中の当該車両が、左方に斜走して分岐帯に衝突し、本線車線を跨ぐ形で左側面を下にして横転した。
- ・この直後に、本線車線を走行中の後続車両が、当該車両に衝突した。
- ・事故当時、路面は乾燥していた。
- ・当該車両の損傷内容は、前部破損と焼損である。
- ・当該事故により当該運転者が死亡したほか、乗客7名のうち1名が死亡、1名が重傷、5名が軽傷を負った。
- ・当該運転者の当該事業者における運転経験は、約3年7ヵ月である。
- ・後続車両の損傷内容は、前部破損と焼損である。
- ・後続車両の運転者が軽傷を負った。

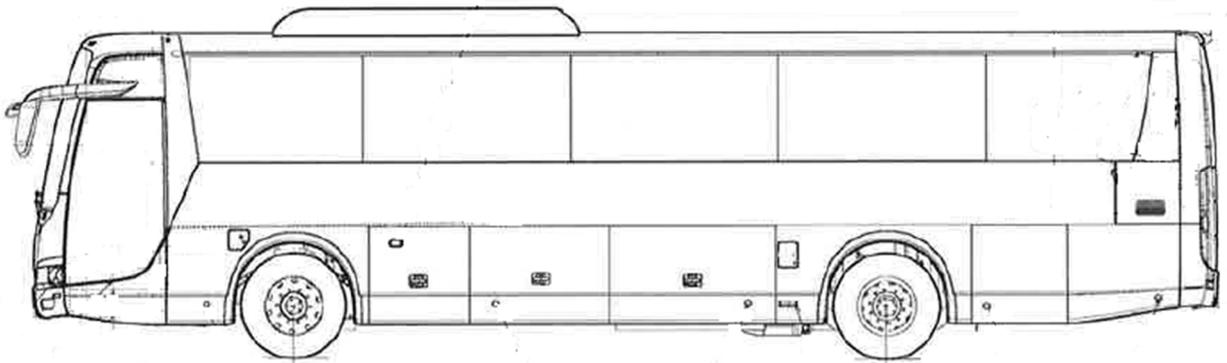
参考図 2 当該車両外観図

- ・車室内は全焼しており、車体と座席等の骨組みが残った。
- ・ドライブレコーダーは記録媒体を含めて焼失した。
- ・当該車両の前面上部に大きな損傷は認められない。
- ・前面の運転者席下部付近に大きな窪みがあり、その後方にフロント・クロスメンバーが設けられているが、同クロスメンバーは断裂しており、後方に向けて大きく変形している。
- ・フロント・クロスメンバーの後方に燃料タンクが左右に 2 個設けられているが、左右の燃料タンクを繋ぐ燃料パイプについて、右側燃料タンクの接続部から外れており、燃料が流出する状態となっている。
- ・エアバッグや電子制御式ブレーキ等を制御する E C U は焼失した。
- ・ブレーキ系統は、ホース及びコントロールバルブが焼失した。
- ・ブレーキドラムやブレーキライニングに異常は認められない。
- ・電気配線の被覆が剥がれ、露出した芯線の一部にショート痕が認められる。
- ・パワーステアリングの配管は、一部に亀裂が発生しているが、リンク機構に異常は認められない。
- ・後面窓付近の骨格が変形している。
